## BAB IV HASIL DAN PEMBAHASAN

Pada bagian ini akan dibahas perancangan alat sistem pendeteksi cacat penyok pada mesin. Dalam perancangan ini dikelompokkan menjadi dua tahap. Tahap yang pertama adalah perancangan mekanik dan sedangkan tahap yang kedua adalah perancangan elektrik atau program sistem pendeteksi cacat penyok pada mesin Nissin Kyosin NKDP 400T. Sebelum masuk ke tahap perancangan di bawah ini data-data tentang ukuran dan spesifikasi produk anode cap CR 2032/L, dari data produk tersebut untuk perancangan alat pendeteksi cacat ini yang di pakai hanya ukuran diameter 18,850 mm  $\pm$  0,040 mm, jadi untuk ukuran diameter beserta toleransinya 18,890 mm sampai 18,810 mm. dari data diameter

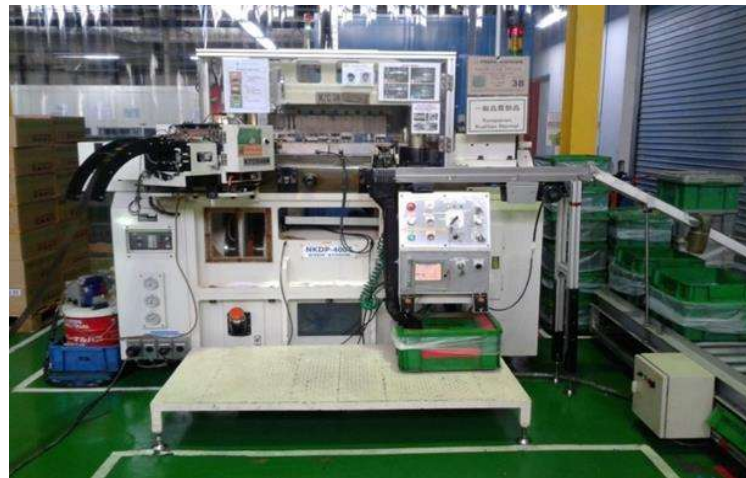
**Gambar 4.4** Mesin Dual Nissin Kyosin NKDP 400T

Jenis mesin yang digunakan untuk penelitian ini di mesin Dual Nissin Kyosin NKDP 400T untuk memproduksi anode cap CR 2032/L, untuk jenis mesin ini termasuk jenis mesin *metal stamping* dan gambar mesinnya di bawah ini

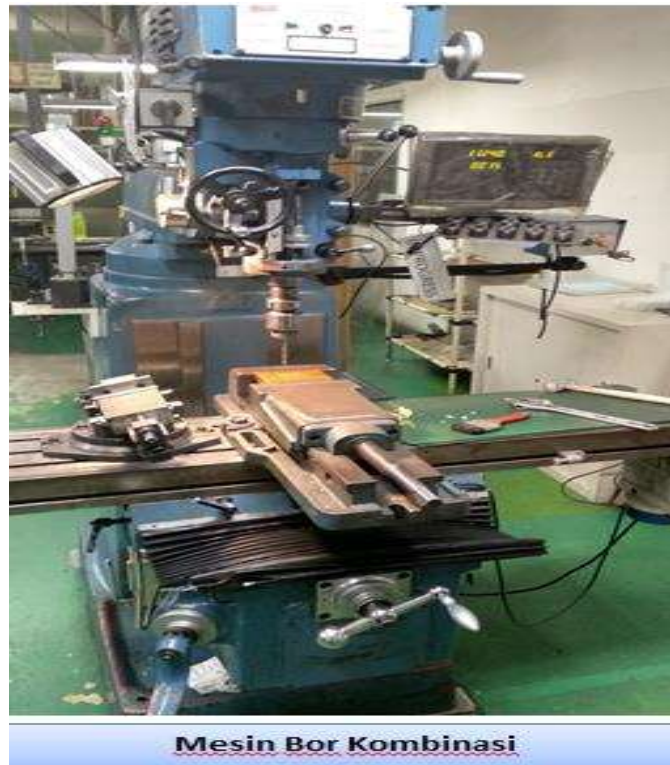
**Gambar 4.5** Mesin Bor Kombinasi

Pembuatan alat pendeteksi cacat penyok tersebut terbuat dari bahan plastik backlit, plat dan besi. Dalam pembuatannya memerlukan beberapa mesin perkakas diantaranya menggunakan mesin gergaji potong, mesin frais kombinasi dan mesin frais. Salah satu mesin yang di gunakan mesin bor atau fraise kombinasi di bawah ini

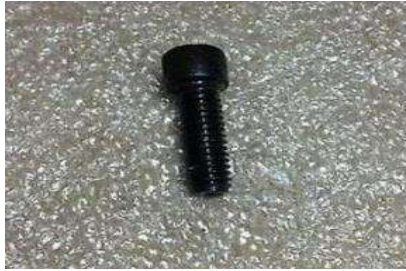
**Gambar 4.8** Baut jenis L

Baut yang di gunakan jenis baut L M3 x 5 sebanyak 4 pcs untuk mengunci die shutter pada saat di pasang di holder die shutter dan baut L M6 x 15 sebanyak 2 pcs untuk mengunci holder die shutter ke mesin metal stamping.

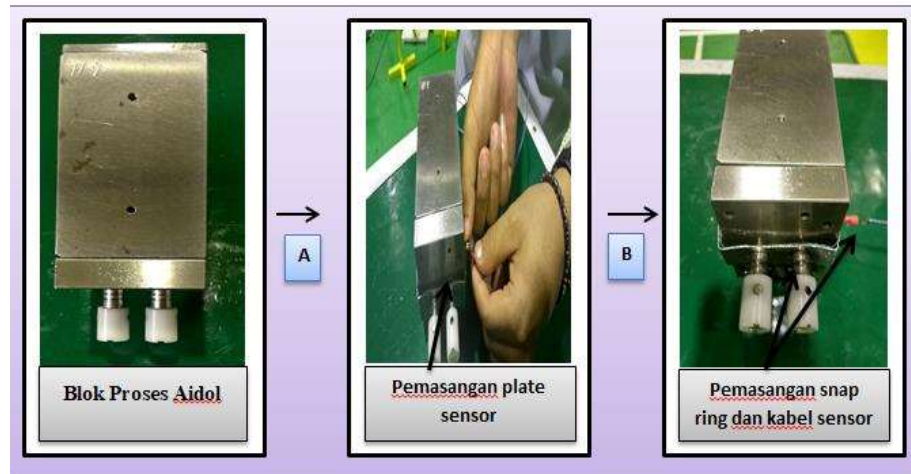
**Gambar 4.15** Pemasangan Plate, Snap Ring dan Kabel Sensor

- 1) Mulai dari pemasangan *plate sensor* dan *snap ring* ke blok *uagata* (blok bagian atas) proses terakhir pada proses *aidol* terakhir. Untuk langkah - langkahnya seperti gambar di bawah ini :

Pemasangan Plate ke blok aidol (A) dengan terlebih dahulu melepaskan pengunci baut M5, setelah selesai kencangkan lagi seperti semula, selanjutnya pemasangan snap ring dan kabel sensor dengan alat bantu tang kombinasi untuk memasangnya (B).

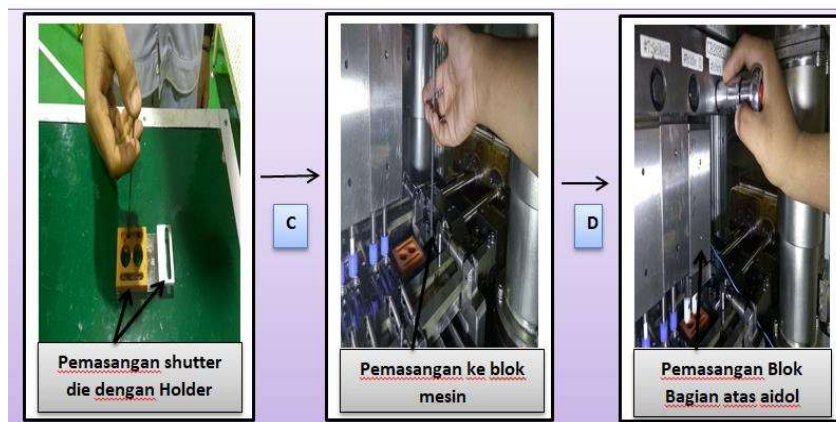
**Gambar 4.16** Pemasangan Shutter Die dan holder ke Blok Mesin

- 2) Selanjutnya pemasangan shutter die dengan holder shutter die sampai pemasangan ke mesin Dual Nissin kyosin. Untuk langkah - langkahnya seperti gambar di bawah ini :

Pemasangan shutter die ke holder shutter die dengan memakai baut M3 sebanyak 4 pcs dengan holder shutter die (C), untuk pengencangannya memakai kunci L ukuran 3, dan dilanjutkan pemasangan ke blok mesin bagian samping (C) dengan baut M6 sebanyak 2 pcs untuk pengencangannya memakai kunci L ukuran 5 (D), kemudian pemasangan blok atas aidol seperti gambar 4.17, untuk pengencangan memakai alat bantu kunci struk mesin, kemudian kabel sensor di hubungkan ke PLC mesin.

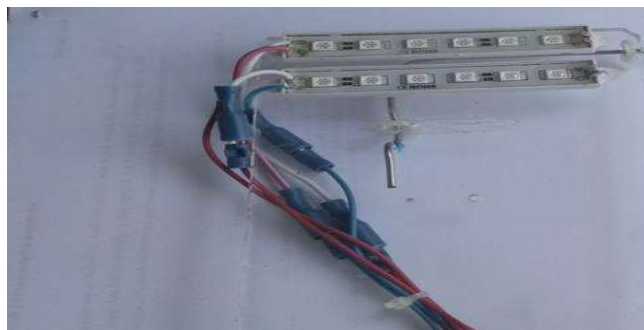
**Gambar 4.19** Lampu Indikator

Lampu indikator ini berfungsi untuk memberi informasi pada alat pendeteksi cacat penyok pada mesin. Lampu indikator terdiri dari 2 lampu, lampu hijau untuk tanda mesin *metal stamping* berjalan normal, kemudian lampu merah untuk menandakan jika adanya masalah pada mesin seperti kalau adanya produk cacat penyok yang terjadi.

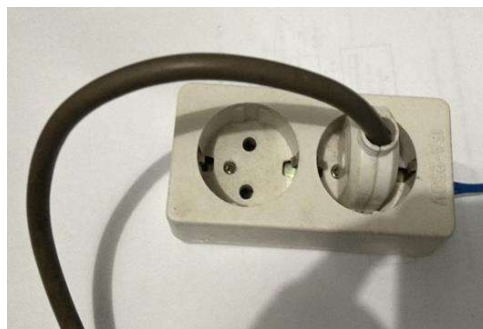
**Gambar 4.21** Power Listrik

Power listrik sumber tenaga untuk menghidupkan alat simulasi pendeteksi cacat penyok.
